AAPPMA Celles-sur-Plaine

## **Création d'une passe à poissons sur le ruisseau du Chararupt**

Fédération des Vosges pour la Pêche et la Protection du Milieu Aquatique

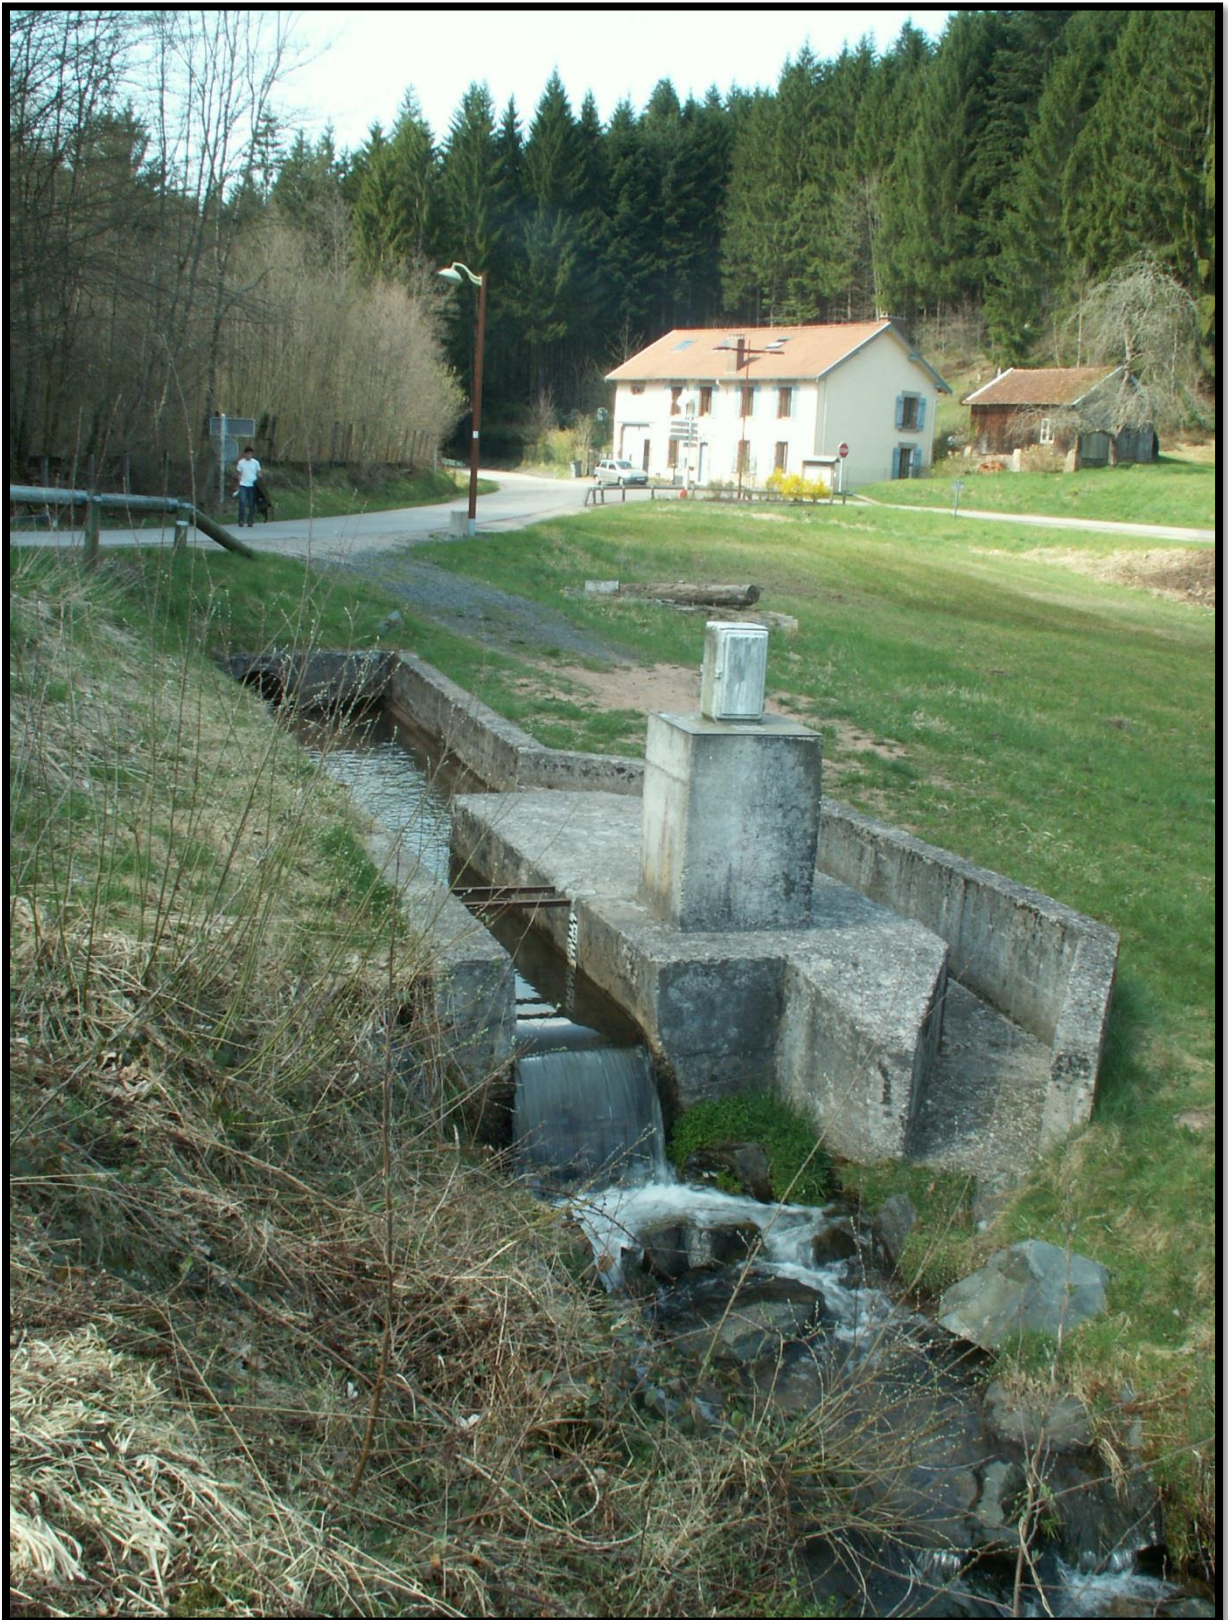
**Ouvrage avant travaux :**

L'ouvrage aménagé a été construit dans les années 1980 en même temps que le barrage de Pierre-Percée et le lac de la Plaine. Il fait partie du dispositif de surveillance de l'aménagement du réservoir de Pierre-Percée (Vieux-Pré) dont la gestion hydroélectrique revient à EDF. L'ouvrage permet de mesurer le débit d'eau qui transite dans le ruisseau de Chararupt en provenance de son bassin versant contigu au bassin versant sur lequel se trouve le barrage de Pierre-Percée. Bétonné sur 6m de long, le débitmètre présentait une hauteur de chute de 90 cm à l'aval rendant son franchissement impossible par la faune piscicole.

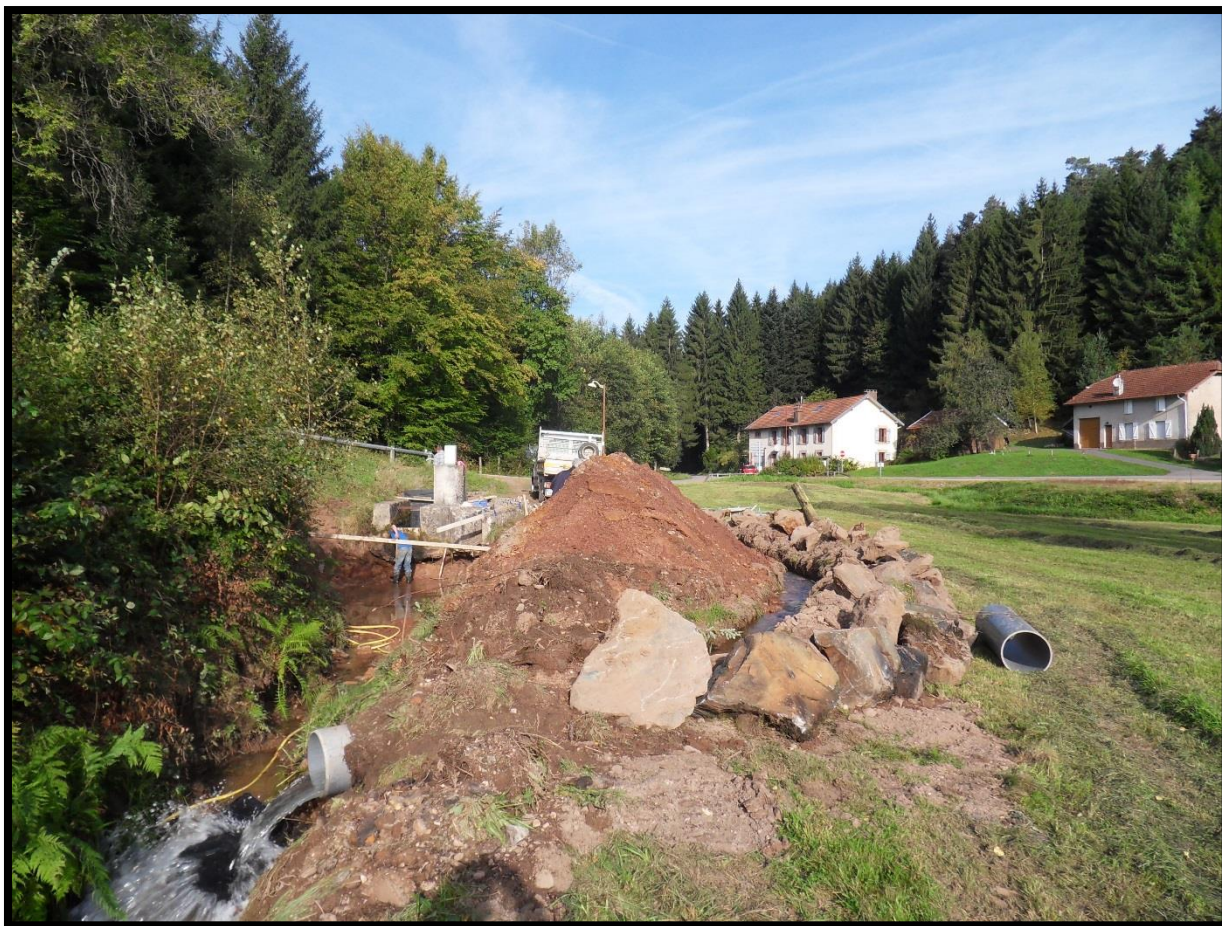
30 septembre 2013 : début des travaux

Mise en place du batardeau et création de la rigole de contournement. L'installation de 2 buses aux extrémités de la rigole a permis de limiter le phénomène d'érosion (régressive et progressive).

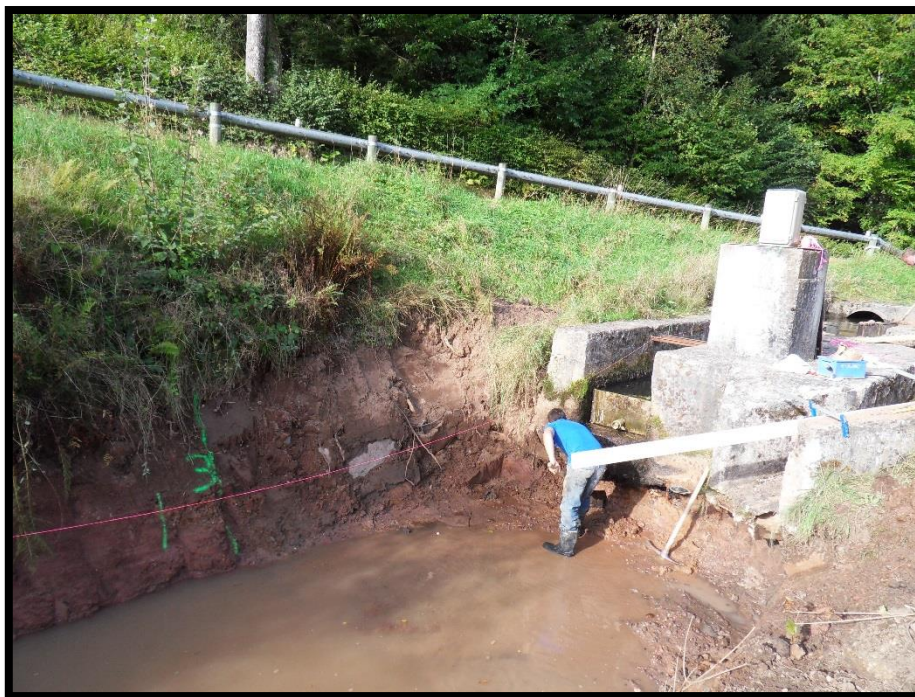
1 octobre 2013 : Terrassement et matérialisation de l'emprise de la passe à poissons

L'installation de pompes a été nécessaire pour limiter les phénomènes de résurgence et préparer le nivellement du terrain pour l'installation de la dalle bétonnée.

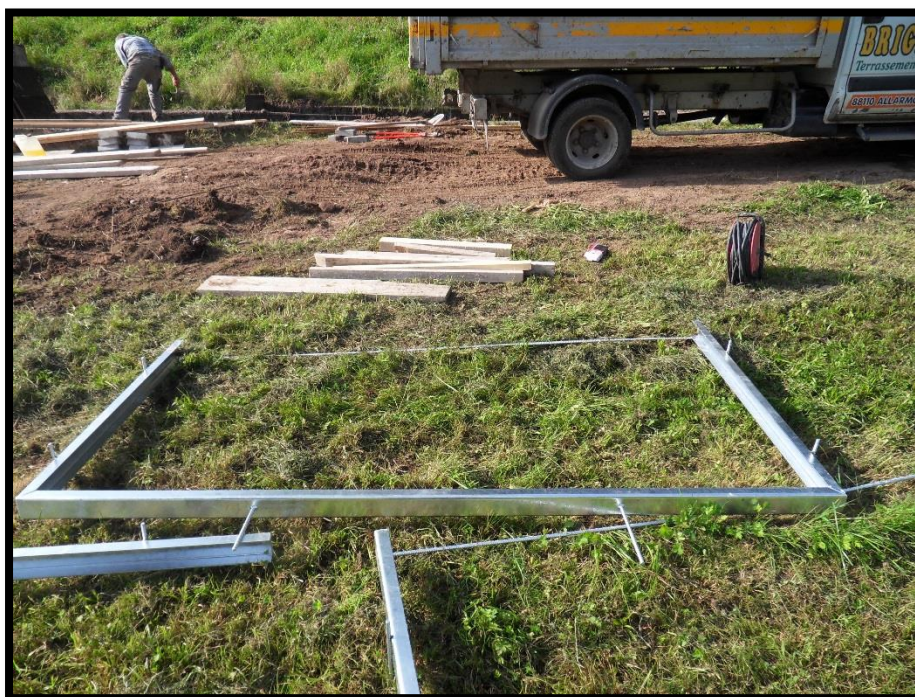
Rails insérés dans la maçonnerie pour servir de support aux madriers.

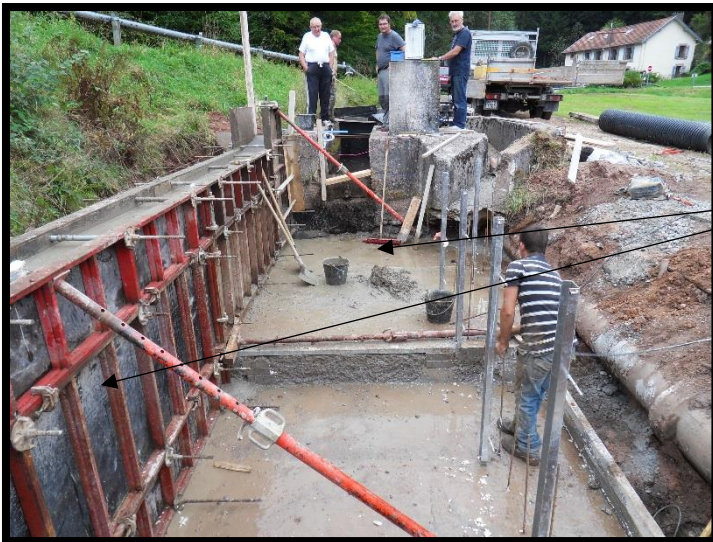
2 au 4 octobre 2013 : Réalisation de l'ouvrage maçonné

Réalisation de la dalle de fond et des murs porteurs.

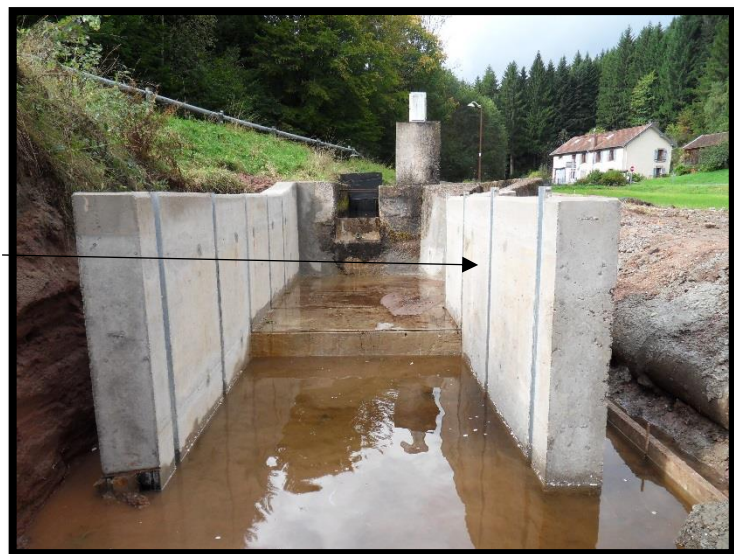
Rails de support pour les madriers

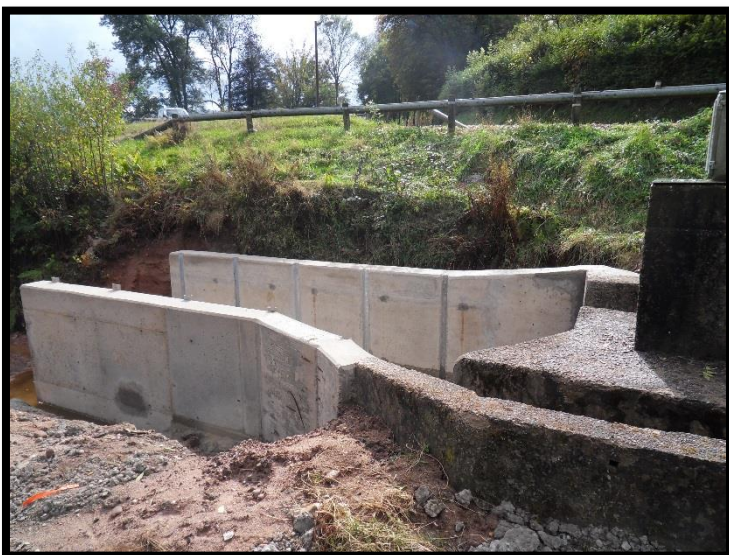
16 octobre 2013 : Mise en place des madriers après 12 jours de séchage de la maçonnerie

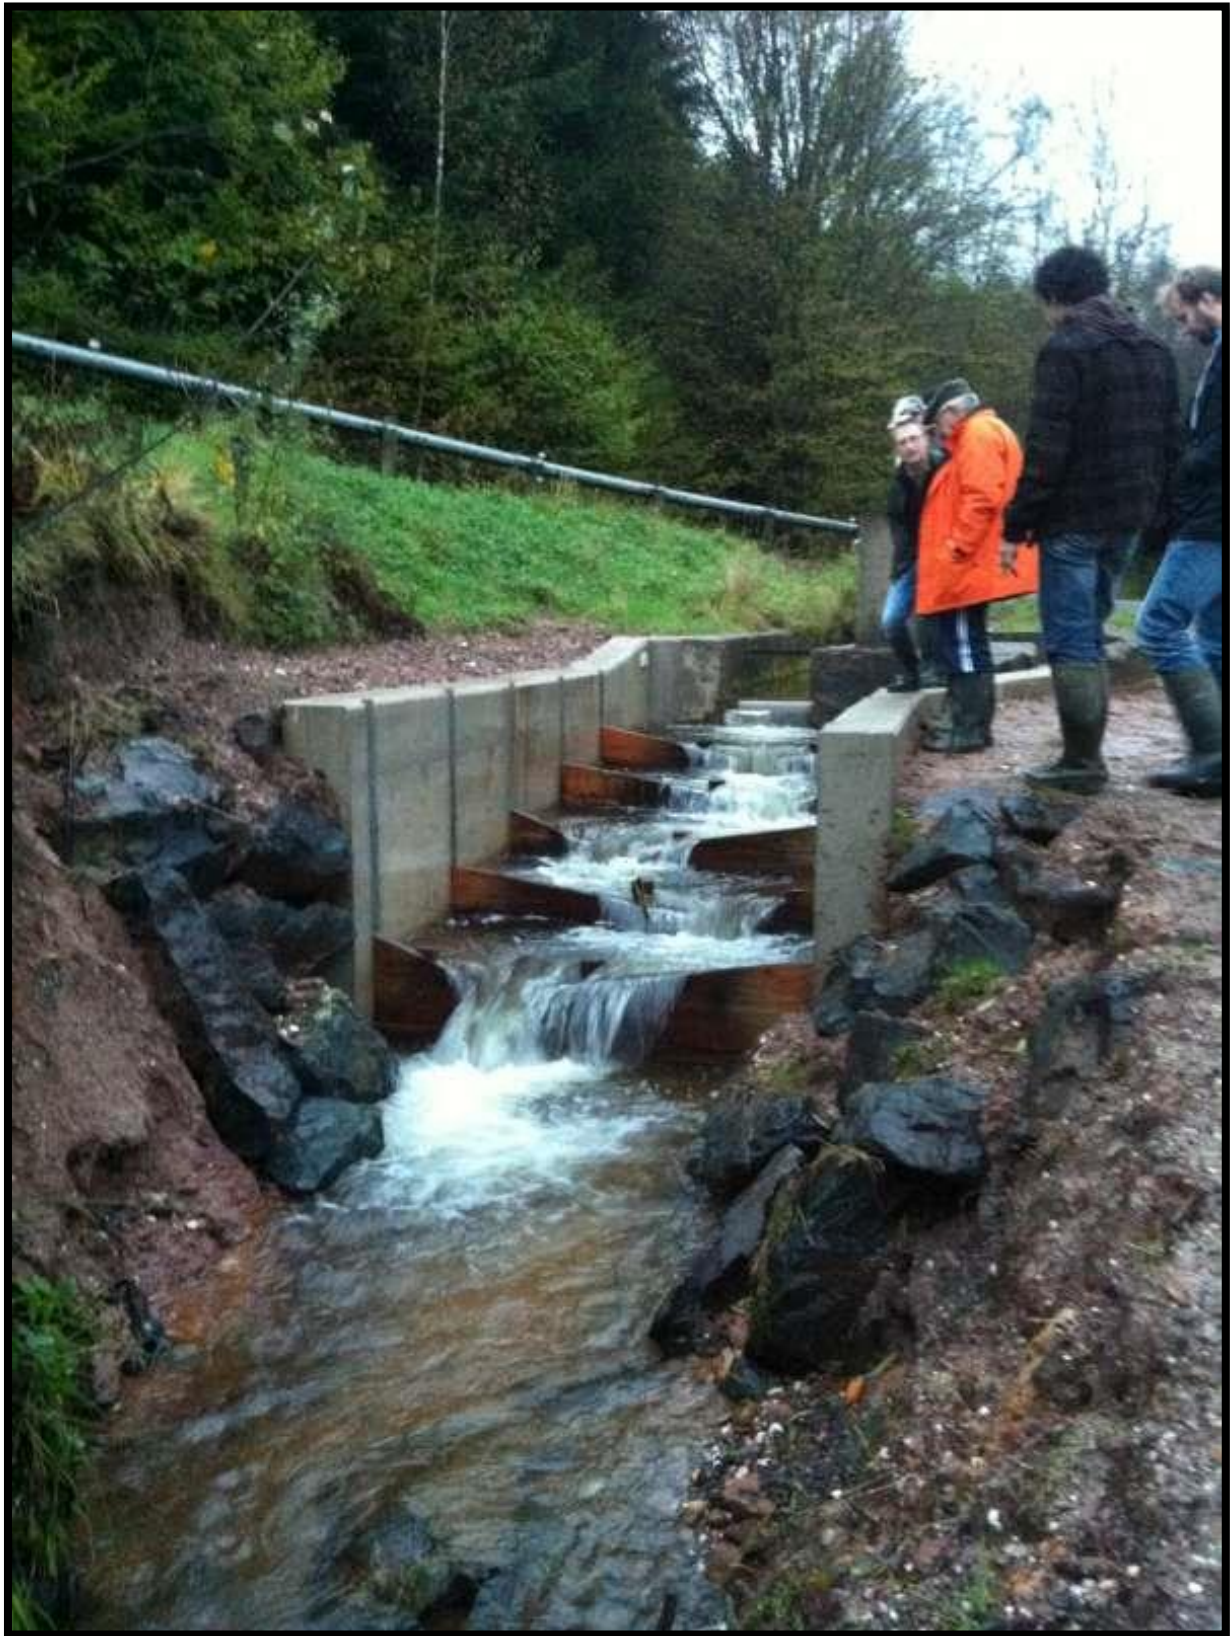
20 novembre 2013 : Réalisation du seuil de fond pour maintenir la hauteur de chute du dernier bassin à 12 cm.

Seuil de fond en enrochement libre

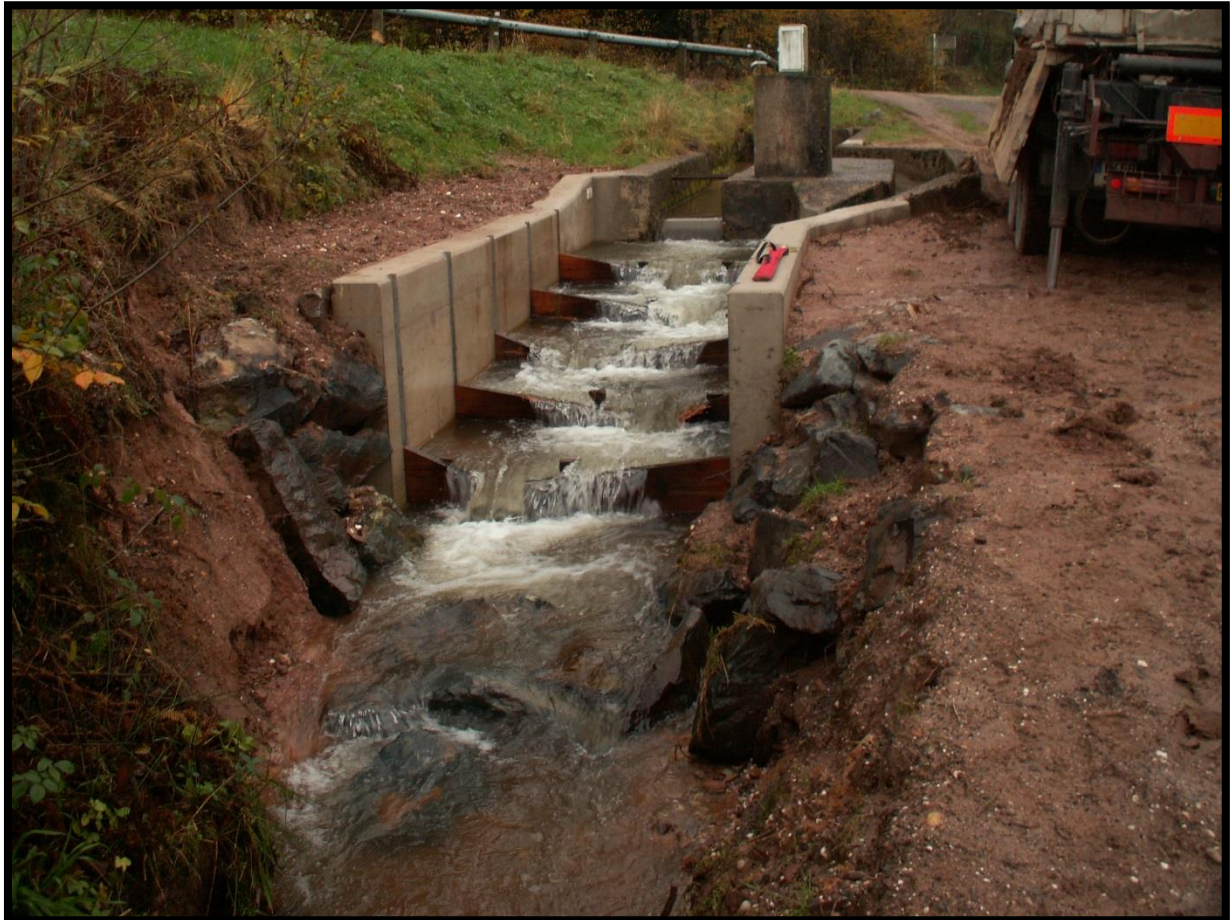
Dégradation du madrier

Lors de la réalisation du seuil de fond, un bloc a détérioré le 1<sup>er</sup> madrier du 4<sup>e</sup> seuil. Vu les dégâts occasionnés à proximité de l'échancrure, le madrier a été remplacé.

3 décembre 2013 : Passe à poissons terminée (remplacement du madrier défectueux)
