Passé à poissons

Ruisseau du Chararupt

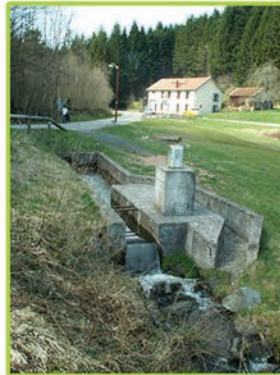
Avant travaux:

Le dispositif de mesure de débit aménagé (1980) fait partie du dispositif de surveillance de l'aménagement du réservoir de Pierre-Percée (Vieux-Pré) dont la gestion hydroélectrique revient à EDF. L'ouvrage permet de mesurer le débit d'eau qui transite dans le ruisseau de Chararupt en provenance de son bassin versant contigu à celui de Pierre-Percée. Bétonné sur 6 m de long, le débitmètre présentait une hauteur de chute de 90 cm à l'aval rendant son franchissement impossible par la faune piscicole.
